**Tribunale di Milano**  
**PROCEDURA FALLIMENTARE**

**Art&dil S.r.l.**

**RAPPORTO DI VALUTAZIONE**  
**Lotto 001**

Oggetto: *sunto della perizia immobiliare dell'unità immobiliare sita in Cologno al Serio, via Vittorio Veneto 19 - proprietà Fallimento Art&dil.*

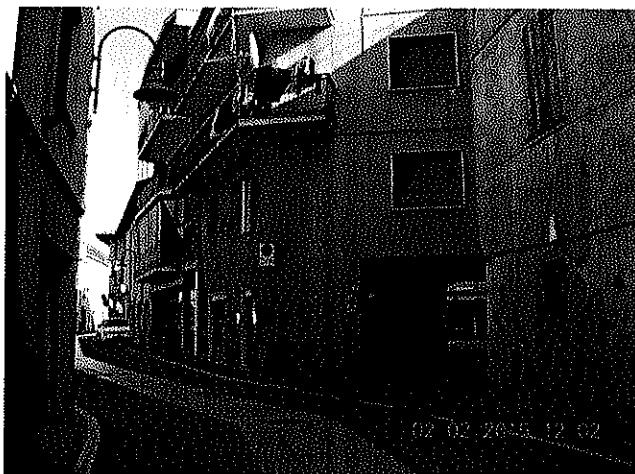
Foto 1 L'immobile nel suo contesto

L'immobile consiste in un appartamento nel centro storico di Cologno al Serio, inserito in un contesto non di pregio, con finiture medio basse sia interne che esterne, con accessibilità limitata per la presenza di scala stretta.

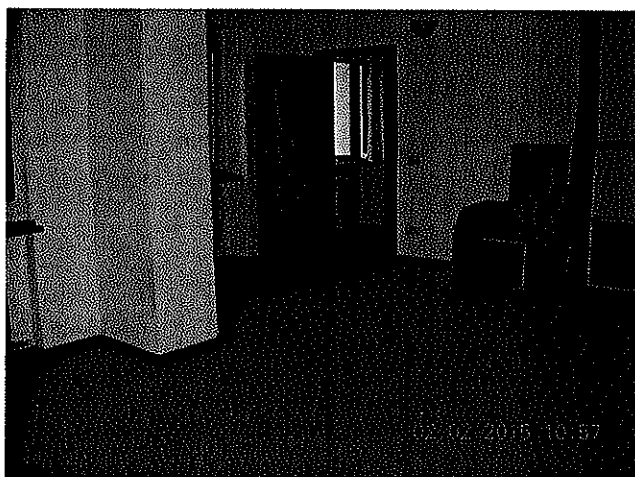
Foto 2 Interno dell'appartamento

L'immobile ad oggi si presenta come di seguito descritto. È un appartamento posto al primo piano costituito da una camera da letto, un bagno, una cucina, un soggiorno e un locale con annessa centrale termica. All'esterno c'è un balcone che si affaccia sul cortile.

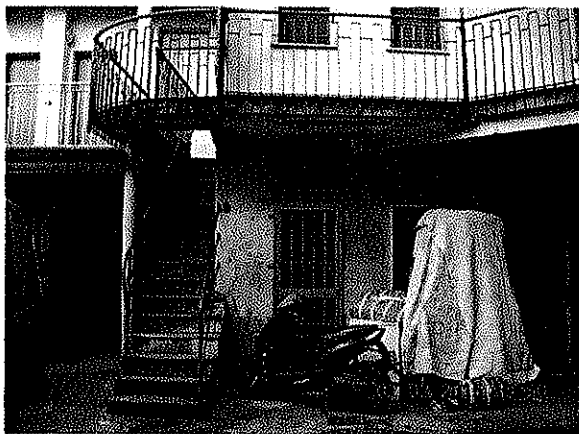
Foto 3 – Il ballatoio di accesso

Balconi materiale: c.a. condizioni: **scarse**

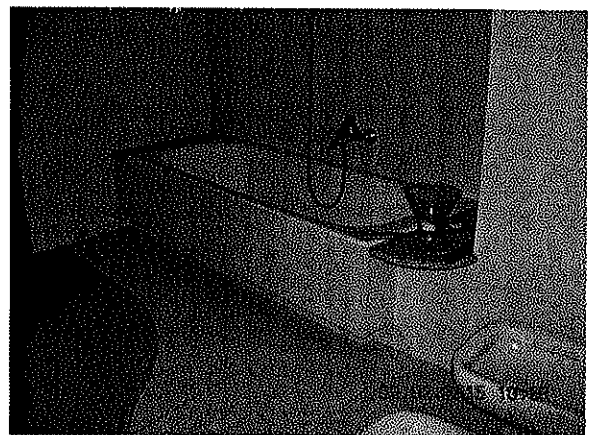
Foto 8 – Bagno

Rivestimento	ubicazione: <b>bagno</b> materiale: <b>klinker</b> condizioni: <b>buone</b>
Rivestimento	ubicazione: <b>cucina</b> materiale: <b>klinker</b> condizioni: <b>da ristrutturare</b>
Scale	posizione: <b>a rampe parallele</b> rivestimento: <b>granito</b> condizioni: <b>scar-se</b>
